006_14

Gutachten

In der Bausache: Sanierung Friedhofskapelle Lohne

Betreff: Untersuchung der Brettschichtholzbinden im Außenbereich
der Friedhofskapelle Lohne zur Klärung des Befallsumfanges

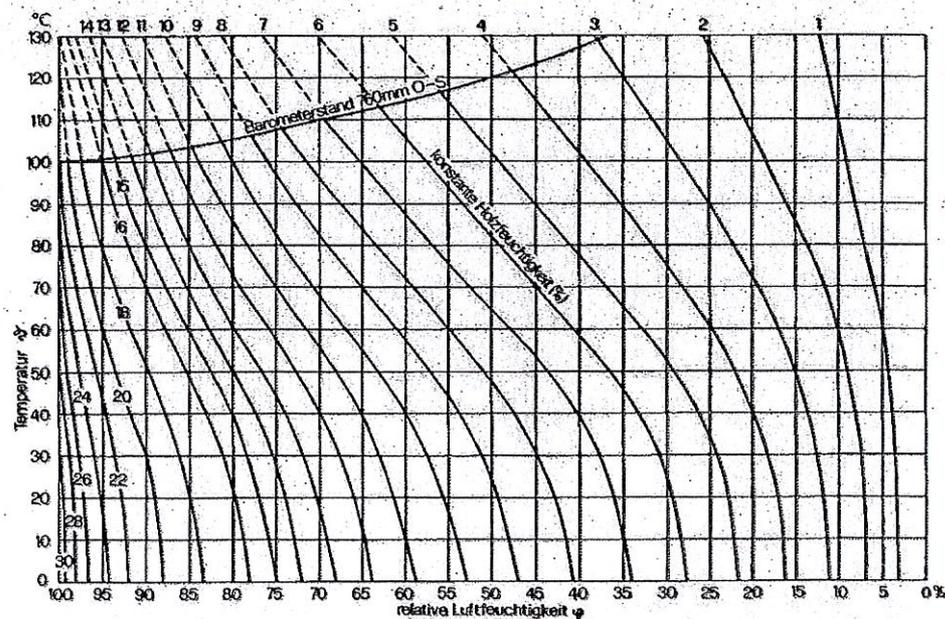
24 Hygroscopische Isothermen für Fichtenholz (nach Loughborough/Keylwerth).

Die Abhängigkeit der Holzgleichsfeuchte von der relativen Feuchte der umgebenden Luft zeigen obige hygroscopische Isothermen.

Intensive Sonneneinwirkung, Regenfälle und/oder niedrige und hohe relative Luftfeuchten während der Bau- und Nutzungsphase führen so zu einem ständigen Wechsel der Holzfeuchte zwischen 12 und 24 %, wie die Gleichgewichtsfeuchten von Holzbaustoffen für die Nutzungs-klasse 3 in DIN EN 1995-1-1/NA:2010/12 angegeben sind.

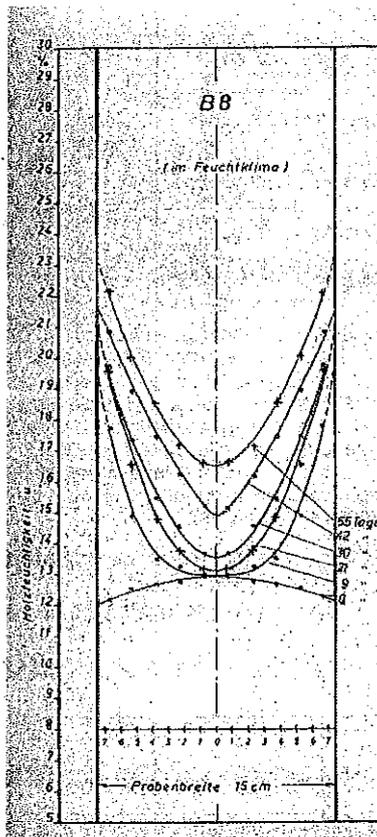
Die Feuchte lagert sich somit zeitlich zuerst in den Außenfasern ab, wie die nebenstehende Abbildung aus [bmh 1980-04] dokumentiert. Da Holz aufgrund seiner hygroskopischen Eigenschaft „arbeitet“, d.h. je nach Feuchteanreicherung oder -abnahme quillt bzw. schwindet das Holz rechtwinklig zur Faser um ca. 0,24 % je 1 % Steigerung/Senkung der Feuchte im Holz. Durch eine Feuchteanreicherung an den Außenflächen der Brett-schichtholzträger wollen die Holzfasern dort z.B. quellen, werden daran aber durch die trockeneren Fasern im Innern behindert. Die dadurch entstehenden Druckkräfte außen führen zu Zugbeanspruchungen im Innern und dort auf Grund der geringen Querkzugfestigkeit des Holzes zu einem Aufreißen desselben, wie wissenschaftliche Versuche [s.h. bmh 1980-04] gezeigt haben.

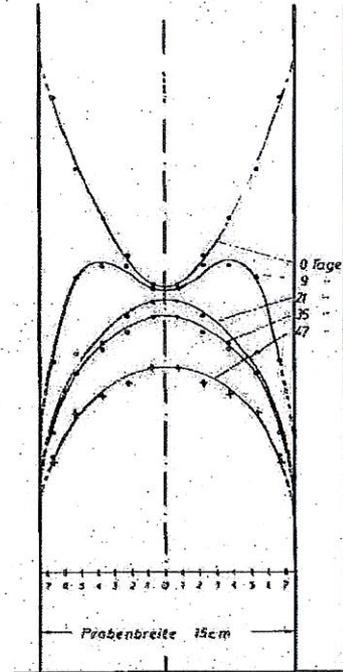
Wie im vorliegenden Fall massiv auf den der wechselnden Witterung wie Sonneneinstrahlung und Niederschlag stark ausgesetzten Binderflanken bzw. dem starken Gegensatz zwischen den Binderflanken und den durch die seitlichen Anschlussbleche verdeckten Binderbereichen erfolgt. Wirkt das Klima beidseitig gleich und liegen die inneren Risse in einer Ebene mit den äußeren so kann es zu durchgehenden Risse über die ganze Querschnittsbreite führen.

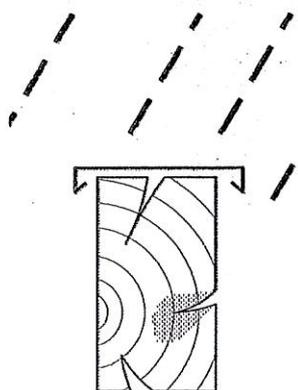
Bei nicht ganz durchgehenden Rissen übernehmen die noch intakten Flächen die Kräfte. Aufgrund dieser höheren Beanspruchung ermüdet jedoch das Material und versagt zeitverzögert bzw. verlagert die Kräfte auf angrenzende Tragglieder, wodurch Schäden erst nach einem langen Zeitraum sichtbar erscheinen. Die Schädigung kann nun noch durch

schräg nach unten verlaufende Risse verstärkt werden, indem sich im Bauteilquerschnitt Feuchtenester bilden, die unter Umständen bei lang

andauernder Feuchteanreicherung zu einem Befall durch Holz zerstörende Pilze und der weiteren Schädigung der Substanz führen können, wie im vorliegenden Fall erfolgt.

Für eine aus Sicht des Sachverständigen mögliche Sanierung der Risse in den Brettschichtholzbindern sind die Bedingungen des Merkblattes „Sanierung von BS-Holz-Bauteilen“ (Stand Juni 2013), wie z.B. insbesondere die Einhausung und Trocknung der einzelnen Binder zur Erreichung und Gewährleistung der erforderlichen Holzfeuchte von < 15% als Basis für die Verklebung, zu erfüllen. In den stark geschädigten Auflagerbereichen sind die jeweiligen Gelenke einschl. der seitlichen Anschlussbleche unter vorheriger statischer Festlegung und Beachtung der erforderlichen Sicherungs- und Abstützungsmaßnahmen zu demonstrieren um auch hier eine fachgerechte Sanierung u.a. durch das Herausfräsen der geschädigten Bereiche und das passgenaue einsetzen neuer Hölzer zu ermöglichen.
